Jahresbericht 2022

BASF-Deponie Flotzgrün

Nach Anhang 5 DepV

BASF SE
ESI/AI – Mineralische Abfälle, Straßen & Kanäle
67056 Ludwigshafen

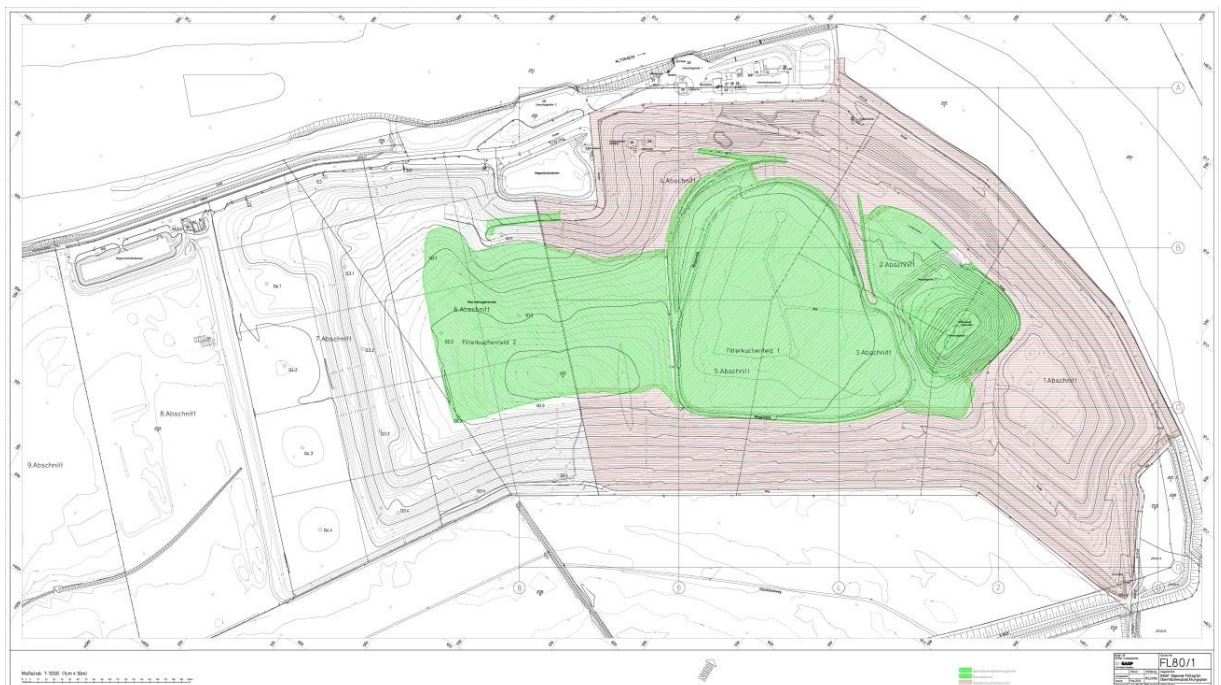
Lageplan 1: Oberflächenabdichtungssysteme Deponie Flotzgrün
braun: Wasserhaushaltsschicht
grün: Folienabdichtung

Die im Zuge der Erkundungen festgestellten und im Zuge der Maßnahme ertüchtigten Oberflächenabdichtungen durch Wasserhaushaltsschichten sind im Lageplan 1 mit einer braunen Schraffur versehen. Die Oberflächenabdichtungen mit Folie im Bereich der Monodeponien und den Abschnitten 2, 3, 4, 5 und 6 wurden mit einer grünen Schraffur versehen.

Ist die Endverfüllhöhe erreicht, wird im Plateaubereich eine Abdichtung mit Kunststoffdichtungsbahnen aufgebracht (siehe Lageplan 1). Im Jahr 2011 wurde die Oberfläche im 6. Abschnitt (Flachbereich) durch Einbau einer BAM zugelassenen PE-HD Kunststoffdichtungsbahn unter Einbeziehung eines Fremdüberwachers (Limes GmbH) auf einer Fläche von ca. 8.580 m² abgedichtet. Gegen Beschädigung ist die Dichtungsbahn oben und unten jeweils mit 10 cm Sand gesichert. Über der Sandschicht wurde eine Bodenschicht zur Begrünung von ca. 40 cm aufgebracht. Die fertigen Böschungen im 7. Abschnitt erhalten eine Rekultivierungsschicht von ca. einem Meter Stärke (2015: 5.400 m²).

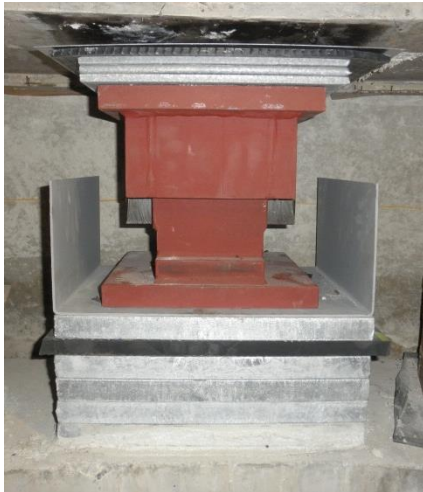
Bild 1: Unterstützungsstruktur mit Druckbegrenzer

Die Grundidee war die Entwicklung einer Unterstützungskonstruktion, die bei einer definierten Kraft versagt. Die Konstruktion ist so gewählt, dass nur der abgescherte Riegel ersetzt werden muss. Nach der Herausnahme einer Abstandsplatte und dem Einfügen eines neuen Riegels ist das System wieder einsatzbereit.

Der Nachweis der Funktionsfähigkeit wurde durch Versuche der Universität Kaiserslautern geführt. Die Anpassung der restlichen Schächte erfolgt Schritt für Schritt entsprechend der Deponieverfüllung.

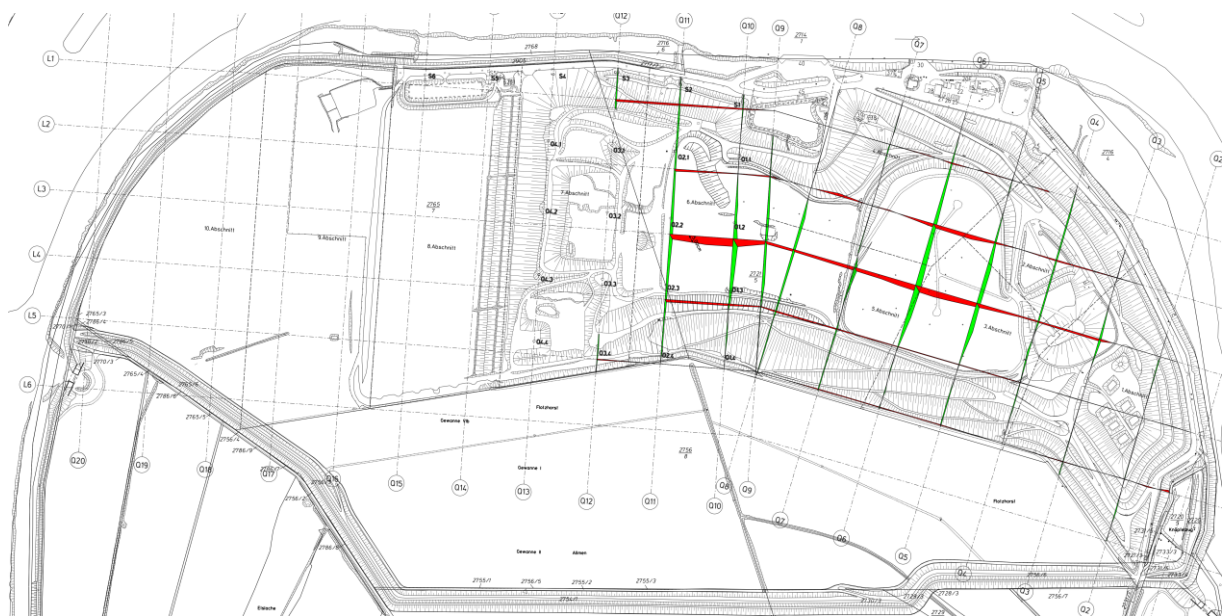
Lageplan 2: Ergebnis der Setzungsmessungen 2021

Die Art der Setzungen zeigen keine Auffälligkeiten wie z.B. ungleichmäßige Verformungen im Böschungsbereich der Deponie (siehe Lageplan 2). Erwartungsgemäß sind in den Randdämmen, die überwiegend mit Boden und Bauschutt errichtet wurden, die Setzungen sehr niedrig und in den Plateaus (Filterkuchenfelder) entsprechend höher.

Die Setzungsmessungen von 2021 zeigen keine ungleichmäßigen Verformungen. Im Bereich der Randdämme sind die Setzungen erwartungsgemäß deutlich geringer und zum Deponiefuß hin abnehmend. Die größten Setzungen sind, wie in den Vorjahren, im Bereich der Filterkuchenfelder aufgetreten. Eine wesentliche Veränderung z.B. lokale Rissbildung, Grundbrüche usw. waren bei den Begehungen im Jahr 2022 nicht festzustellen, so dass von einem stabilen Deponiekörper auszugehen ist. Die Setzungsmessungen an der Oberfläche werden planmäßig im Jahr 2023 wiederholt.
